Stress test: il trattamento superficiale HNCF

(Testo: Ivo Nastasi, foto Bruno La Bruna)

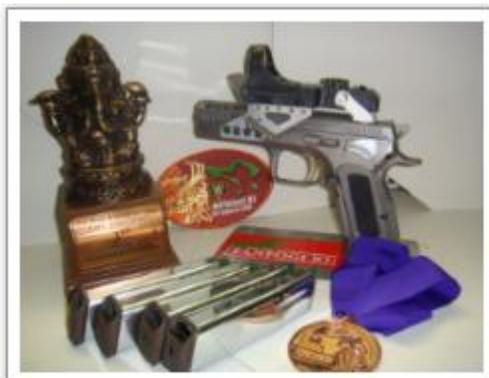
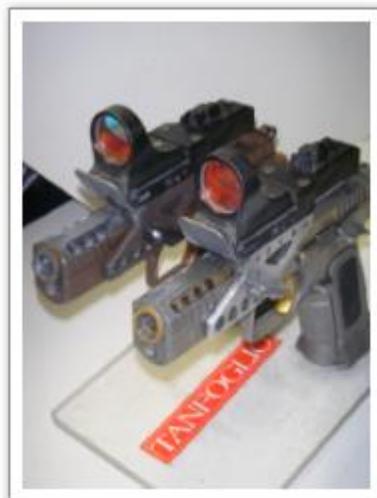
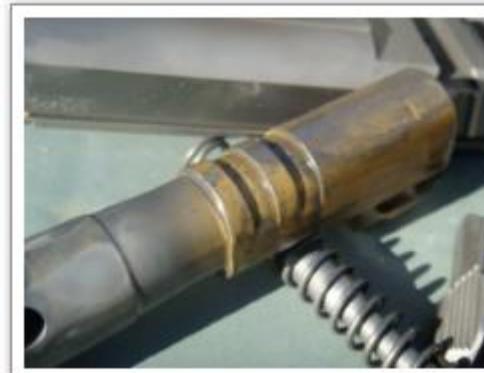
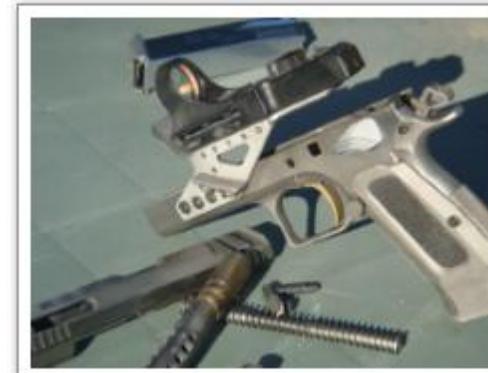
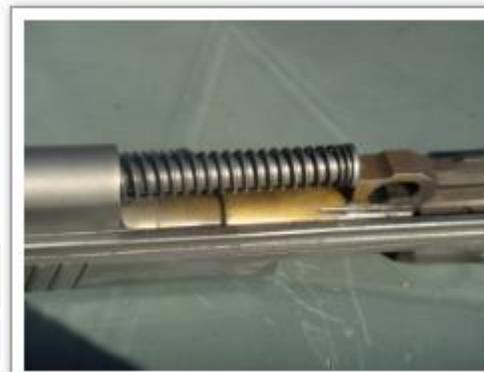
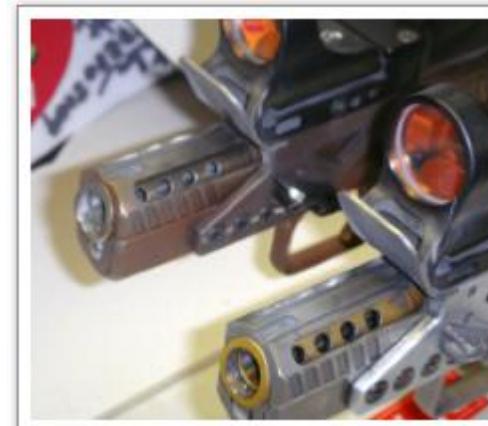
Subito evidente, malgrado l'esperienza vissuta dall'arma, l'assoluta mancanza di graffi e segni di usura sulla superficie, anche sul ponticello del grilletto dove, tipicamente, si verifica lo sfregamento della sfera d'acciaio di ritenzione delle moderne fondine da tiro dinamico e che è in grado di lucidare perfino i tradizionali trattamenti di cromatura opaca, mangiando letteralmente gli altri tipi di finitura.

Le guide del carrello, malgrado i numerosi colpi sparati in condizioni particolarmente gravose (ricordiamo che in gare importanti come i mondiali di tiro dinamico, il tempo per fare manutenzione alle armi può essere trovato solo alla sera in albergo) risultano solamente lucidate, senza che il trattamento abbia avuto modo di lasciare scoperte aree di metallo per via dell'azione di sfregamento tra le parti.

Anche la canna, pure questa trattata con il rivestimento HCNF, risulta immunizzata da segni di usura; perfino in zone particolarmente sollecitate come i tenoni di chiusura e lo zoccolo in cui si impernia la leva del hold open.
